TestNr.: 61

datum 11.03.2019

hodnoty testu

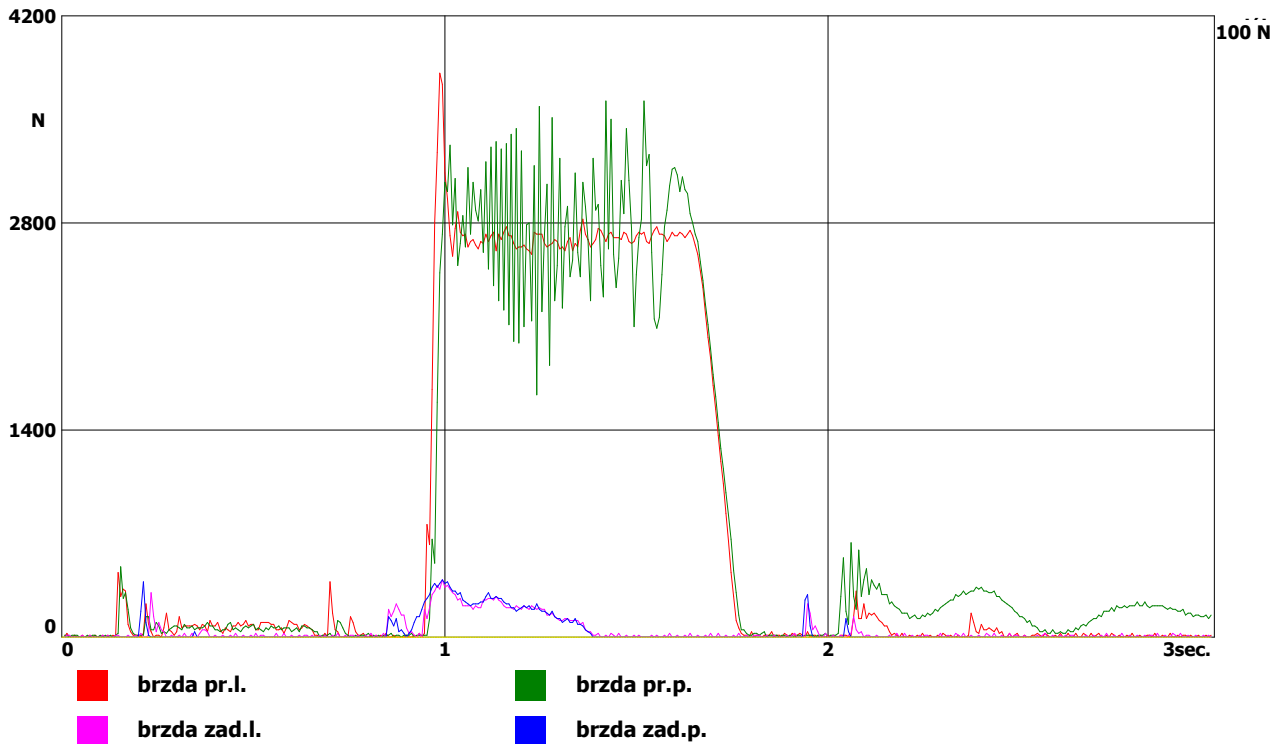
noz.brzda pr.náprava zad.náprava

brzda.test ne OK

brzdy

test

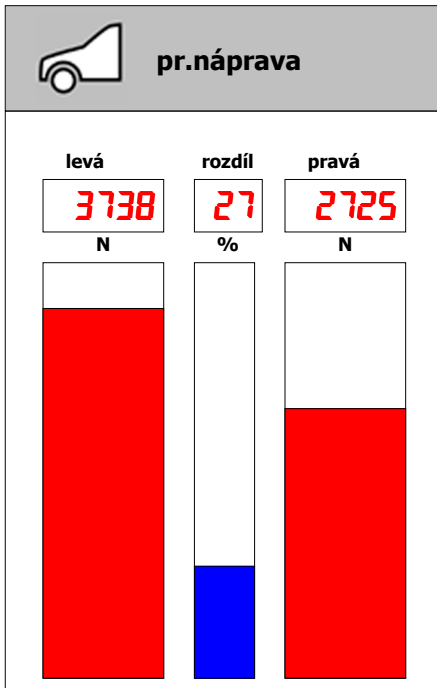
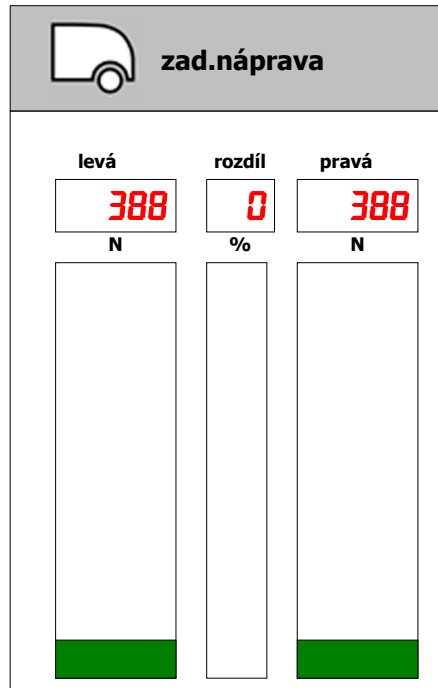
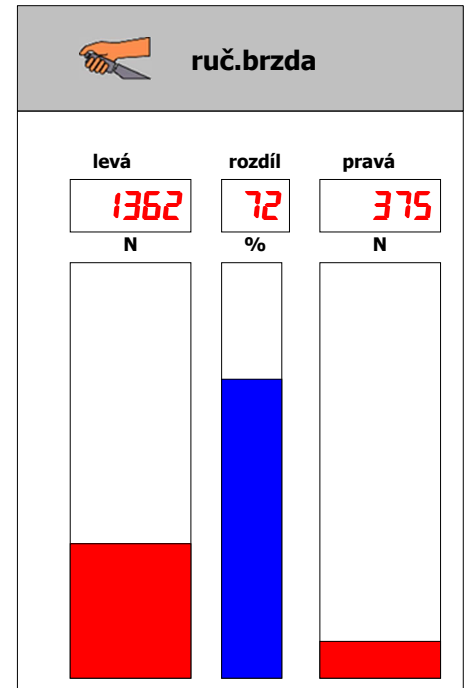
má být

diference %	výsledek
0 - 20	OK
21 - 24	krajní mez
25 -100	ne OK

diference %	výsledek
0 - 40	OK
41 - 49	krajní mez
50 -100	ne OK
